Wertgutachten
-
Zeitwertgutachten

SsangYong

Kyron Xdi 4WD

Zeitwertschätzung

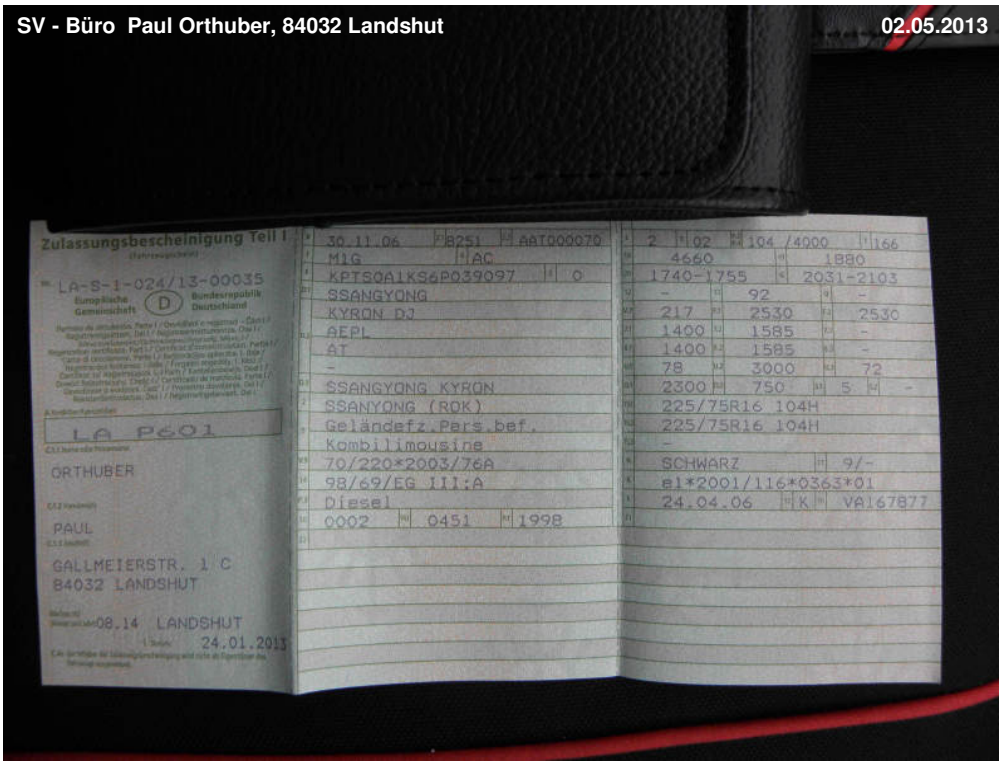
Foto 13

Zulassungsbescheinigung Teil I - Fahrzeugschein.

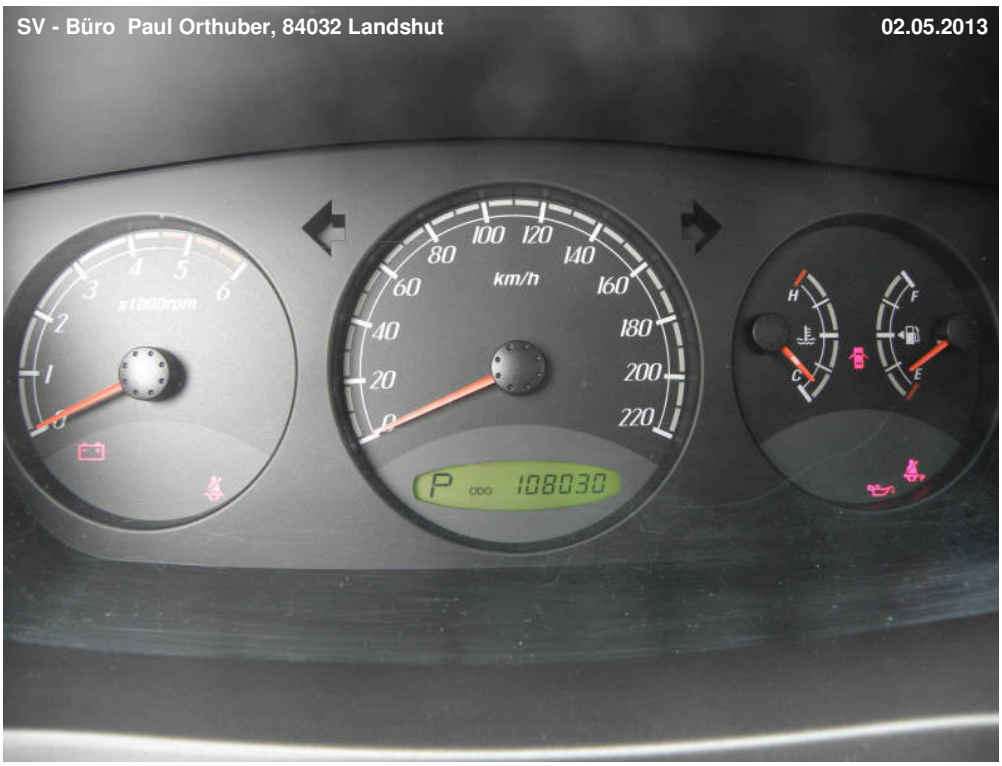
Foto 14

Tachostand -02.04.2013.

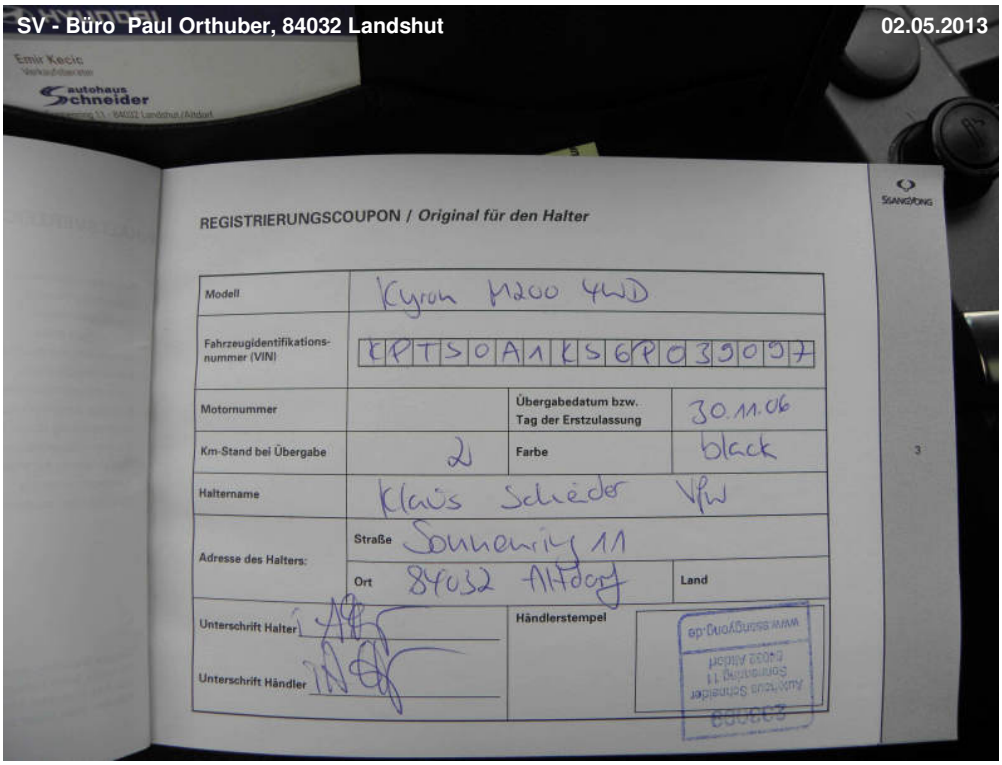
Foto 15

Registrieungscoupon / Original - EZ 30.11.2006.

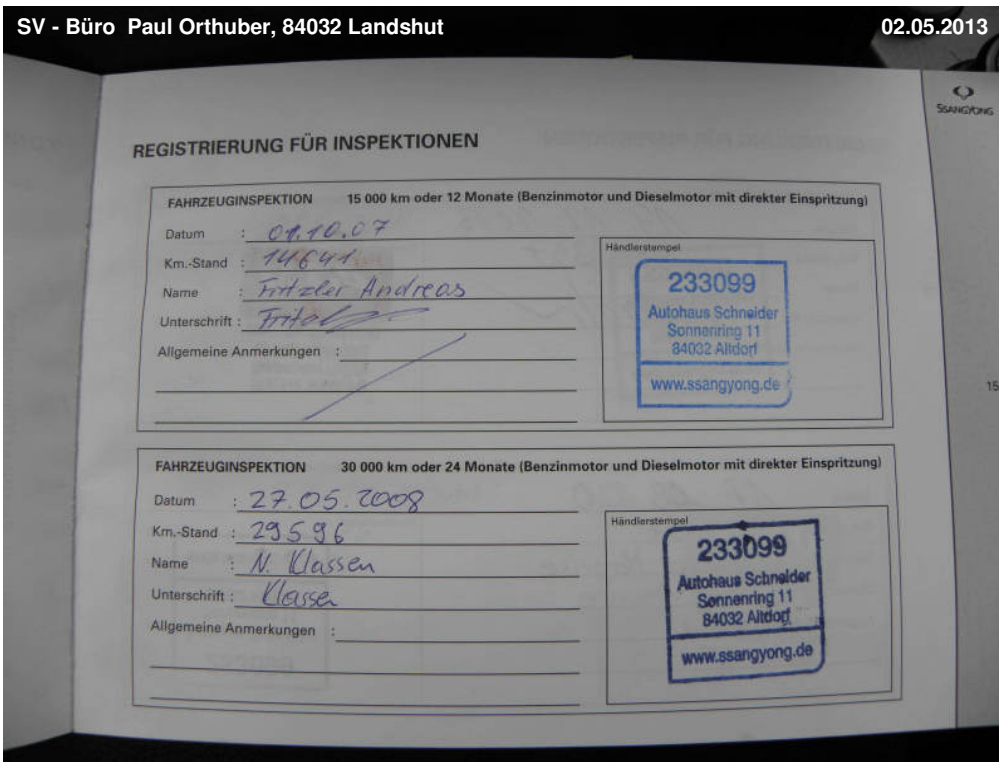
Foto 16

Inspektionen - Seite 1.

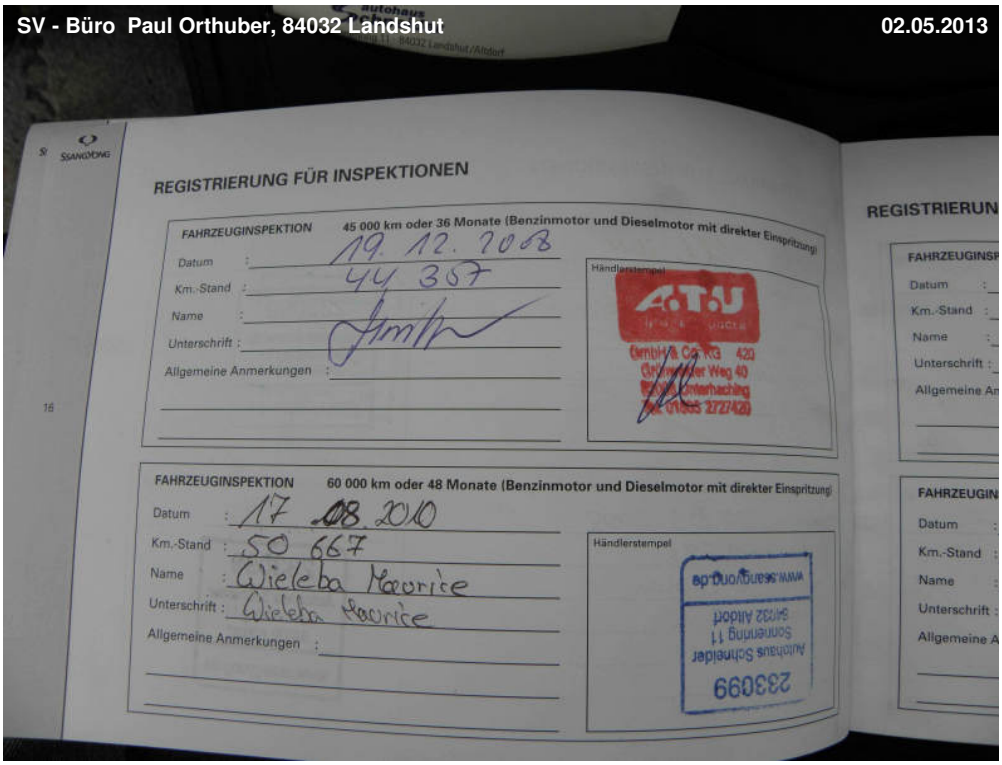
Foto 17

Inspektionen - Seite 2.

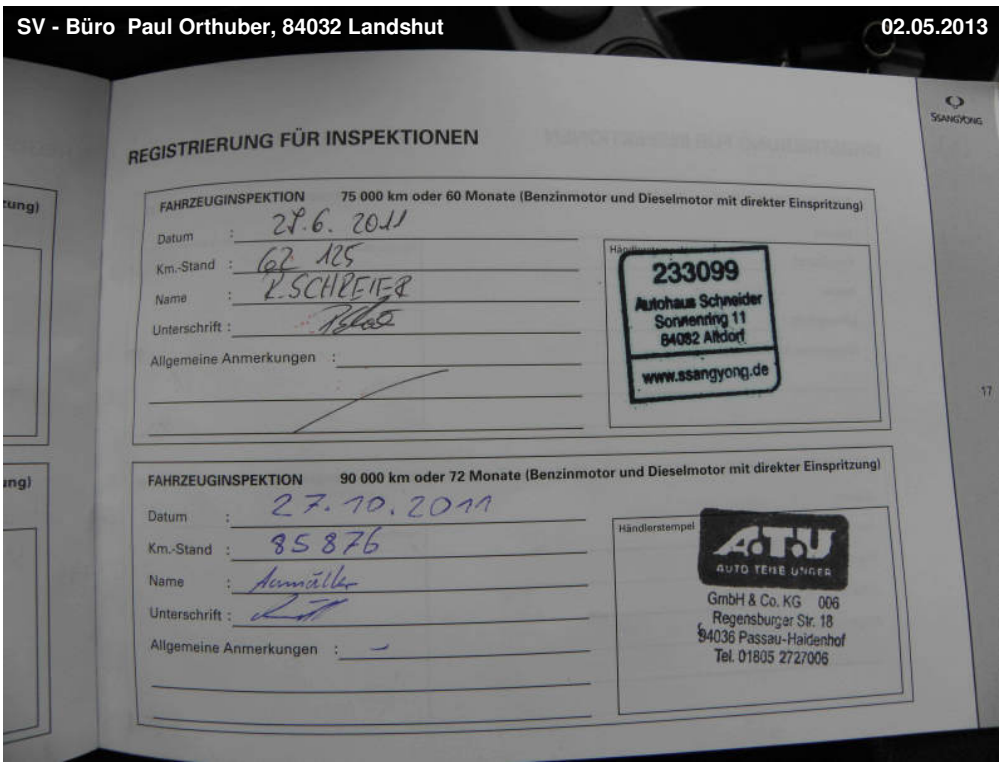
Foto 18

Inspektionen - Seite 3.
